**DETERIORO BIOLÓGICO DE
MATERIALES Y TÉCNICAS PARA SU
LIMPIEZA Y PRESERVACIÓN**

Vilma G. Rosato , Rosana Lofeudo, Fabian Iloro, Renato García

INTRODUCCIÓN

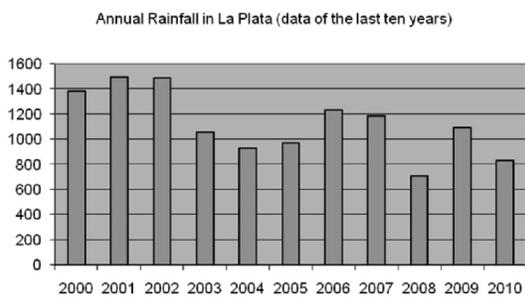
Figura 3: Precipitaciones durante los últimos 10 años (2010 sólo hasta julio).

Con respecto a los últimos 10 años, las precipitaciones totales pasaron de 1496 mm en 2001 a 711,15 mm en 2008. (Figura 3 – los datos de 2010 son las precipitaciones acumuladas hasta Julio).

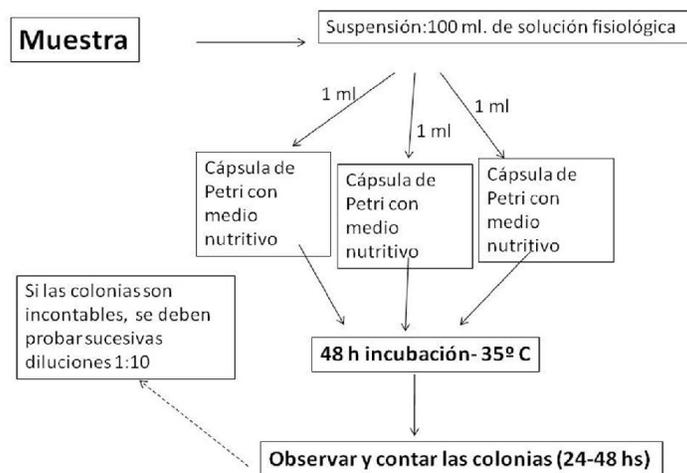
Figura 4: Esquema del ensayo cuantitativo.

Para medir la cantidad de UFC (Unidades Formadoras de Colonia), se usó una modificación del método del número más probable (Figura 4): un cuadrado de 10 x 10 cm se raspó cuidadosamente, quitando el biofilme que se recolectó en cápsulas de Petri estériles. Entonces, las muestras se etiquetaron inmediatamente y llevadas al laboratorio.

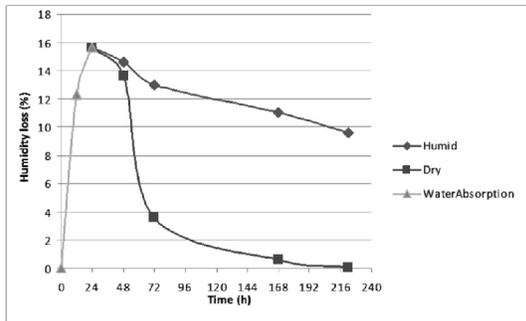
Figura 5: Pérdida de agua de los ladrillos en diferentes ambientes de humedad relativa.

En cuanto a la capacidad de retención de agua del ladrillo, la Figura 5 indica los porcentajes de humedad retenidas por las muestras con respecto al tiempo y las condiciones ambientales. Como se puede observar, hay una gran influencia de la humedad relativa ambiente en la retención de agua en el material, creando un sustrato adecuado para la colonización de los microorganismos.

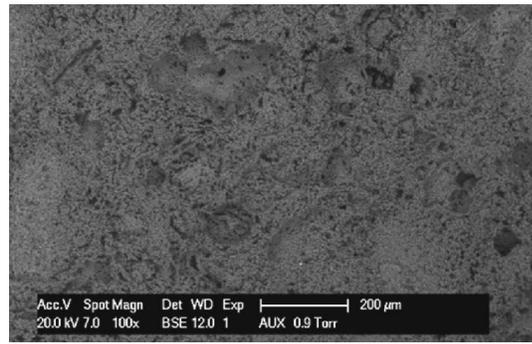
Figura 7: Imagen obtenida con MEB.

Las observaciones con MEB (Figura 7) y microanálisis EDE (Figura 8) confirman los resultados obtenidos por DRX.

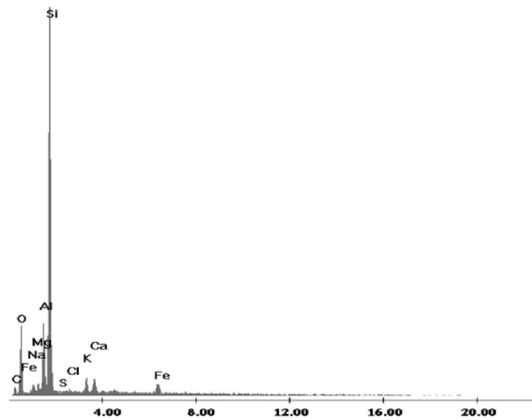
Figura 8: Espectrograma EDS de la muestra de ladrillo.
